Projectfiche Residentie Duinpark, Koksijde

Gebouwtype	appartement
Functie vóór renovatie	woning (tweede verblijf)
Functie na renovatie	woning (tweede verblijf)
Bescherming	niet beschermd, komt niet voor op de inventaris van bouwkundig erfgoed
Vloeroppervlak verwarmde ruimte na renovatie	73 m ²
Vermindering transmissieverliezen door renovatie	8.9 MWh/jaar
EPC-kengetal vóór renovatie	niet bekend
EPC-kengetal ná renovatie	niet bekend

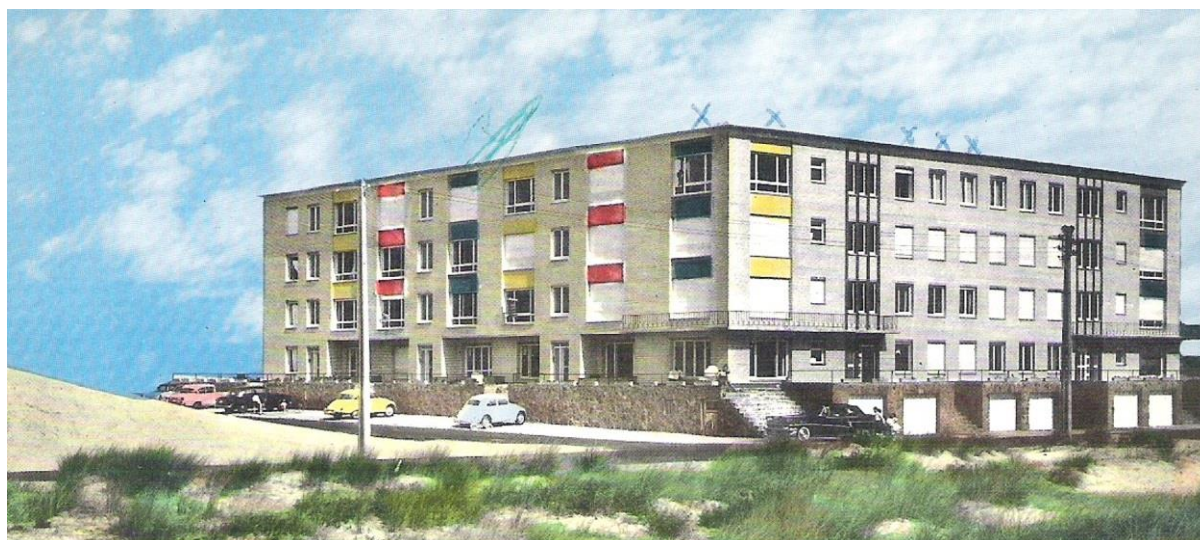
Figuur 1. Postkaart daterend van kort na de bouw, vermoedelijke jaren 1950. Hoek van de WWZ- en de ZZO-gevel. De gekleurde vlakken waren oorspronkelijk beschilderde pleister. Kort na de bouw werden ze echter bekleed met Glasal-panels omwille van vocht(- en mogelijk zout-)problemen.

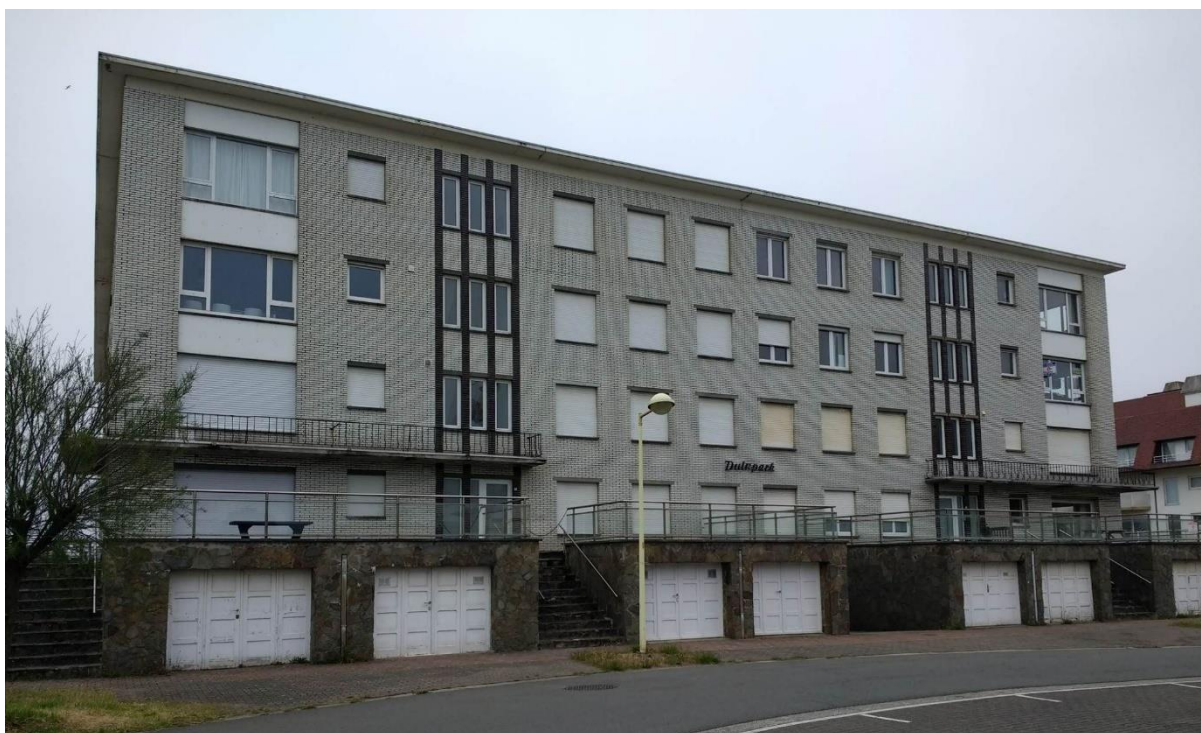
Figuur 2. ZZO-gevel in 2019, vóór de start van de renovatiewerkzaamheden.

Het uitzicht van het gebouw is aanzienlijk veranderd in de loop der jaren (vergelijk Figuur 1 en Figuur 2). Naast de beschadiging van de geglazuurde baksteen (mechanische schade, maar mogelijk ook vorst, zoutschade of het abrasieve effect van zeezand) kunnen we ook de plaatselijke verwijdering van rolluiken vermelden (deels door stormschade), de aanzienlijke beschadiging van uitkragende betonnen elementen (in het bijzonder luifels en kroonlijst), de verwijdering van de karakteristieke kleurvlakken tussen ramen van verschillende verdiepingen. Het oorspronkelijke schrijnwerk is nagenoeg compleet vervangen door pvc schrijnwerk, waarbij ook de raamindelingen veranderd zijn.

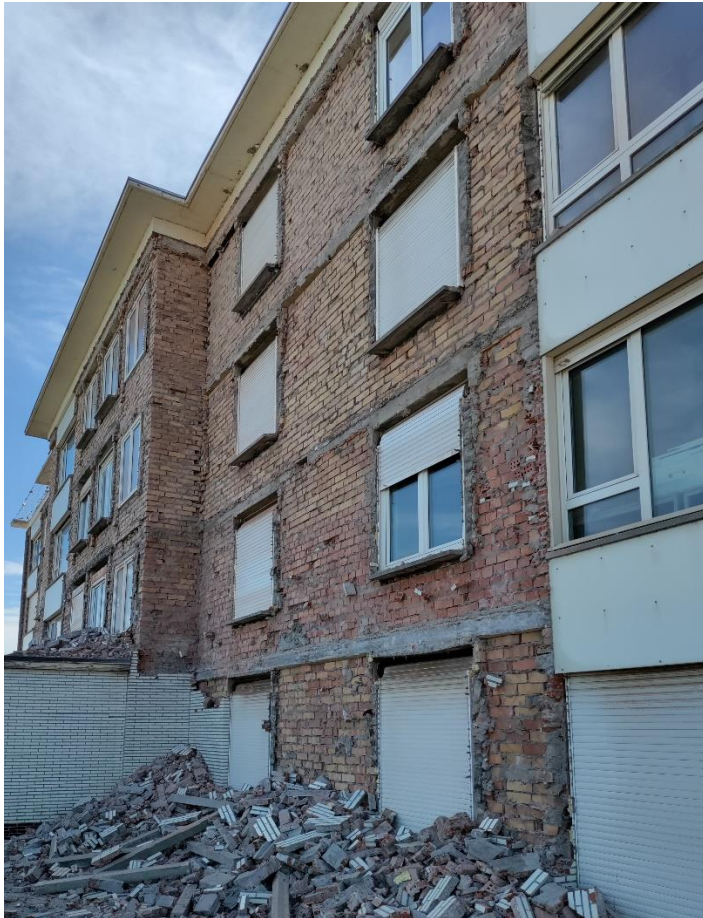
Men heeft geopteerd voor een ingrijpende gevelrenovatie. De spouw is immers veel te smal en te onregelmatig (mortelbaarden, wisselende spouwbreedte, aanwezigheid van allerlei bouwafval in de spouw) om een efficiënte na-isolatie van de spouw te bekomen. Bovendien zou een loutere na-isolatie van de spouw geen oplossing bieden voor de vele koudebruggen. De voorziene oplossing voorziet dan ook het verwijderen van het huidige buitenspouwblad (Figuur 5). Tijdens de werken werd duidelijk hoe onregelmatig het binnenspouwblad is: verschillende types metselblokken zijn gebruikt, de stenen liggen niet recht, ze liggen niet in het vlak (afwijkingen tot meer dan 5 cm over de hele hoogte van de muur), de voegen zijn maar heel gedeeltelijk gevuld (zeker de stootvoegen) en de betonnen structurelementen liggen niet mooi in het vlak.

Figuur 5. Werfbeeld na de afbraak van het buitenspouwblad (september 2021).

In het uitvoeringsplan is voorzien om overal 14 cm rotswol als isolatie te plaatsen. Daaronder zou eerst een uitvullingslaag komen om de oneffenheden weg te werken. De nieuwe buitenbekleding zal bestaan uit geglazuurde bakstenen van hetzelfde formaat als de oorspronkelijke. Op plaatsen waar de nodige dikte daarvoor niet voorhanden is, wordt geopteerd voor baksteenstrips met hetzelfde uitzicht, die gekleefd worden op een harde isolatieplaat van EPS (Figuur 6).

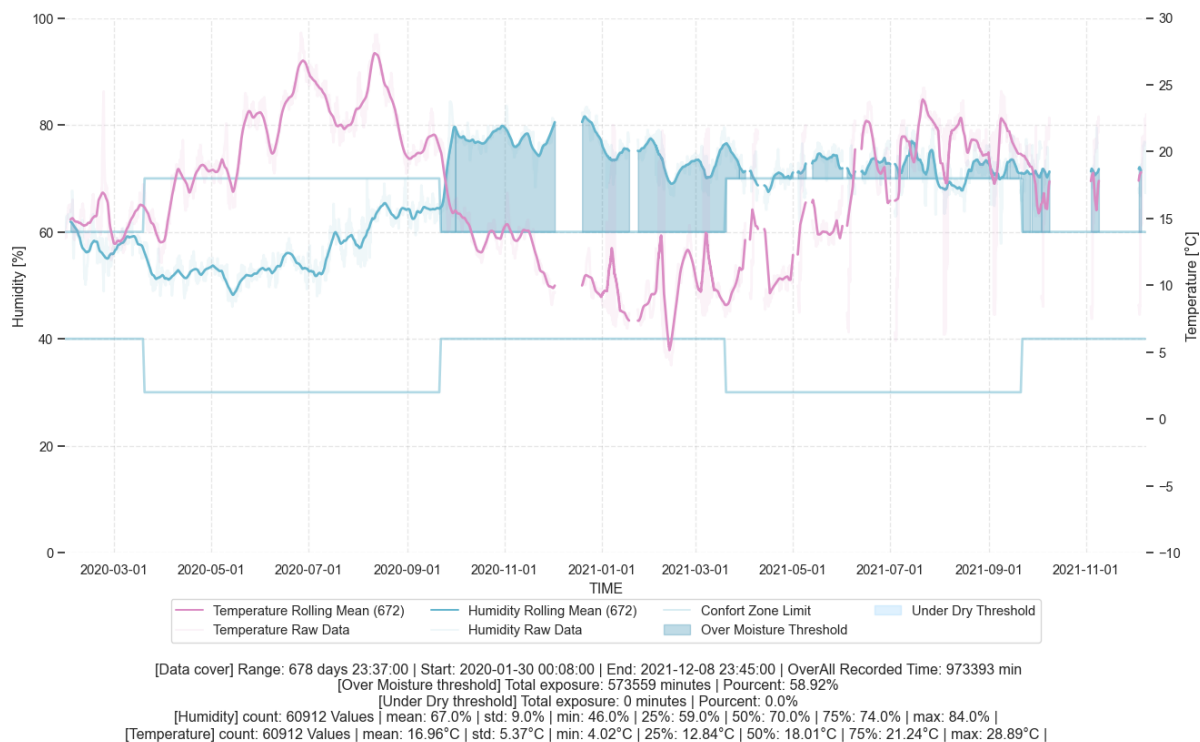
Vanaf februari 2020 is het binnenklimaat gelogd. Sensoren voor temperatuur en relatieve vochtigheid zijn geplaatst in de woonkamer, de slaapkamer en de badkamer (Figuur 9 tot Figuur 14). In vergelijking met data van andere projecten, valt onmiddellijk op dat de spreiding van de meetpunten groter is doordat het binnenklimaat het grootste deel van het jaar niet geconditioneerd is. Er wordt maar zelden gestookt. Voor de rest van de tijd kun je het klimaat eigenlijk beschouwen als de respons van het gebouw op het buitenklimaat. In Figuur 10 zie je dan ook bijvoorbeeld dat de punten van de verschillende winters en die van de verschillende lentes niet op elkaar vallen maar eerder twee aparte wolken vormen. Er is geen sprake van te droog klimaat door stoken in de winter en ook niet van oververhitting in de zomer.

Wat wel aandacht verdient, is de relatieve vochtigheid die in deze grotendeels onverwarmde toestand vaak vrij hoog is. Aangezien echter deze situaties met hoge relatieve vochtigheid in het algemeen overeenkomen met lagere temperaturen, moet niet per se gevreesd worden voor gevaar op condens.

Figuur 9. Temperatuur en relatieve vochtigheid in de woonkamer: ogenblikkelijke en weekgemiddelde waarde.

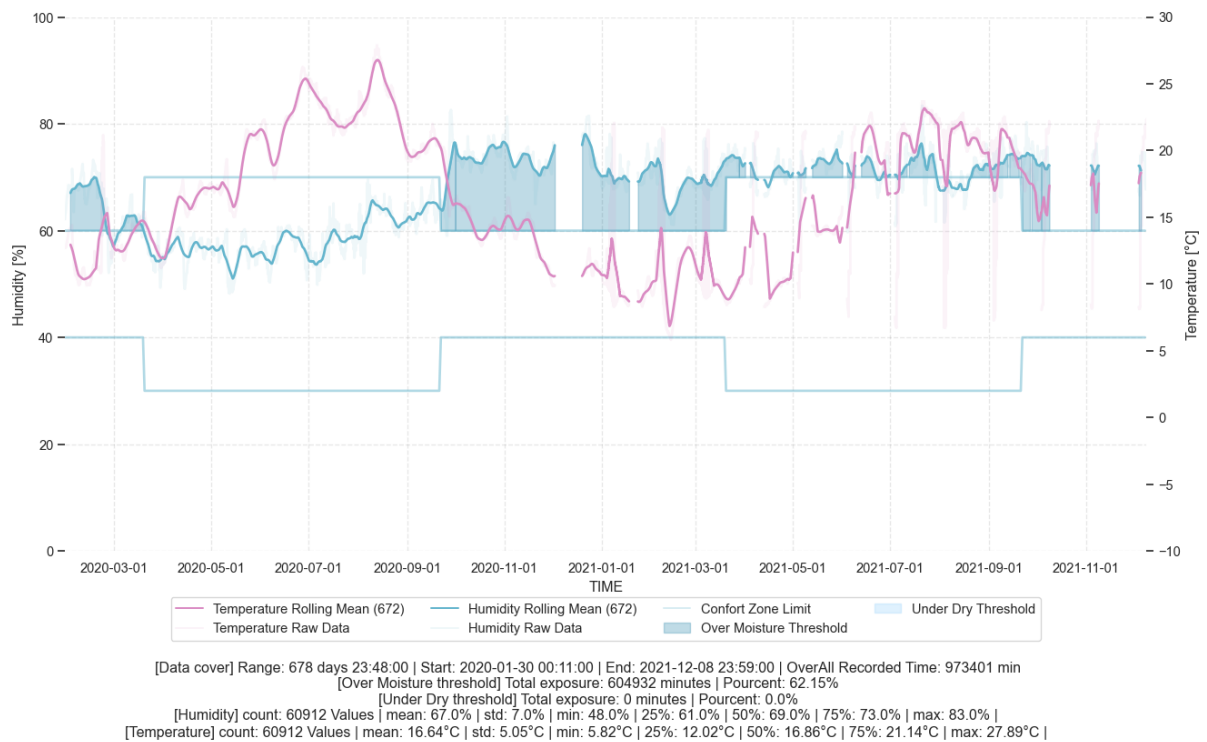
Ook merk je dat de drie kamers zich eigenlijk vrij gelijkaardig gedragen. Je zou dit appartement eigenlijk dus als één thermische zone kunnen beschouwen tijdens het grootste deel van de gemeten periode.

Figuur 11. Temperatuur en relatieve vochtigheid in de slaapkamer: ogenblikkelijke en weekgemiddelde waarde.

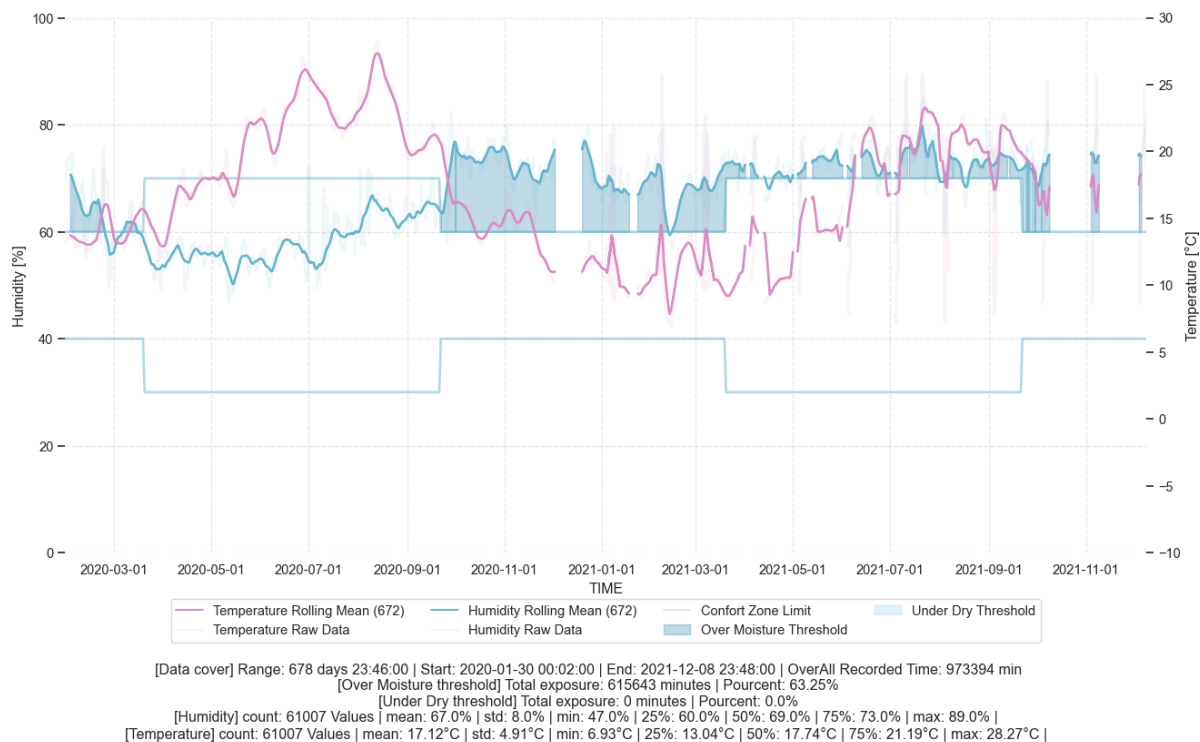
Figuur 13. Temperatuur en relatieve vochtigheid in de badkamer: ogenblikkelijke en weekgemiddelde waarde.
