Projectfiche 2: begijnhofhuisje, Diest

Het hoofdvolume van de woning in het begijnhof van Diest bestaat uit twee bouwlagen onder een leien zadeldak met aan de straat- en aan de tuinzijde telkens een dakkapel. De woning werd in 1624 vermeld in het huisboek van het begijnhof als *H. Thecla*. Volgens de telling in 1665 was het toen een huis met lemen muren en een dak van stro. Het huis in bakstenen muren met leidendak, zoals we het vandaag kennen, dateert dus vermoedelijk van het einde van de 17^{de} eeuw of het begin van de 18^{de} eeuw.

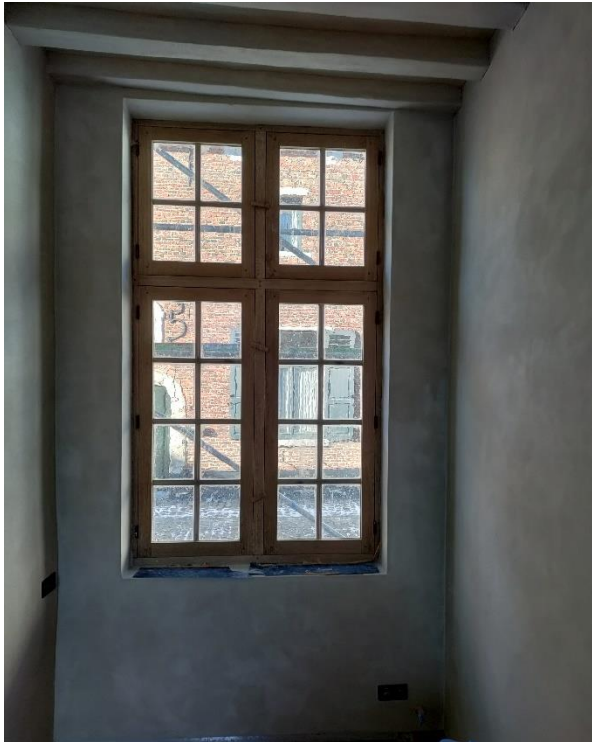
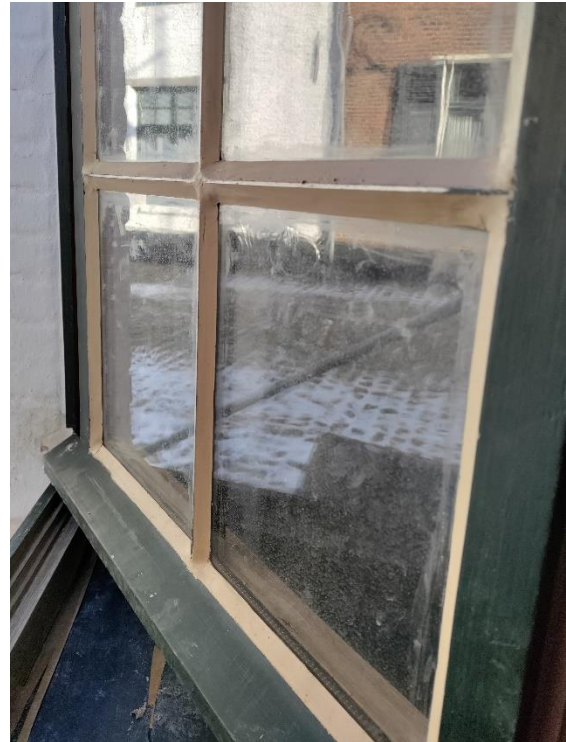
Ondanks de grote verbetering ten opzichte van de voorgaande of een vroegere historische toestand, blijven de prestaties van deze ramen relatief bescheiden. Eén compromis is dat de metalen verdeelroeden koudebruggen zijn en dus aanleiding geven tot condens aan de binnenkant. Bij onze bezoekdag in februari 2021 was er bijvoorbeeld condens in de ochtend. Uit de monitoringgegevens weten we dat het toen in de slaapkamer tussen 10 en 11°C was met een relatieve vochtigheid tussen 59 en 60%. Bij dat vochtgehalte van de lucht is het dauwpunt ongeveer 3°C, terwijl we ook weten dat de buitentemperatuur tussen -7°C en -5°C was. Dit toont dus aan dat de metalen regel op die specifieke momenten aanleiding geeft tot zeer plaatselijke condens, terwijl op het glas of op de dagkanten van de ramen geen condens verschijnt.

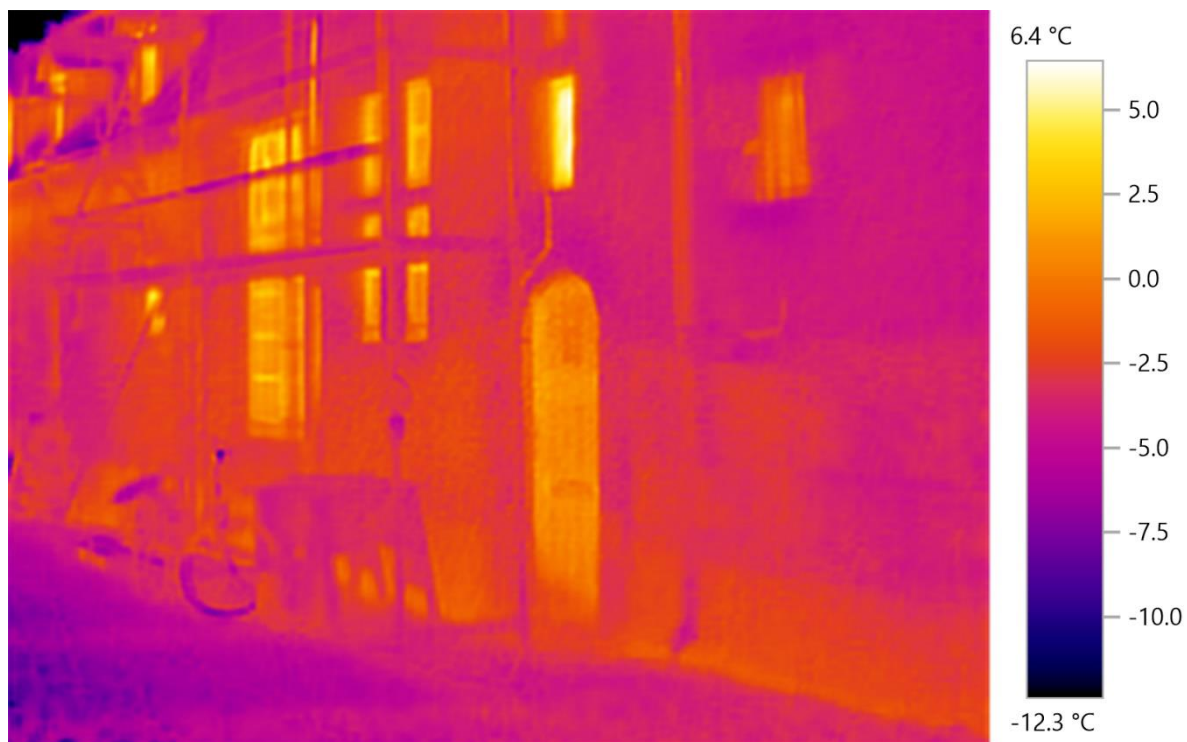
Uit de beelden van de voorgevel blijkt dat het venster boven de voordeur (met enkel glas) en een spleet onder de voordeur voor warmteverliezen zorgen. Het dak is koud (Figuur 9), wat erop wijst dat de isolatie (volgens sarking-principe) goed zijn werk doet. De aansluiting bij de nok lijkt echter niet optimaal. Volgens de bewoonster zijn er ook zichtbare luchtlekken aan de nok. Mogelijk vervormt het andere materiaalgebruik van de nok wel enigszins het beeld: hij is uitgevoerd in geglazuurde pannen tegenover natuurleien voor de rest van het dak. Ter controle is een 3D-drone-thermografie uitgevoerd op een latere datum (21 februari 2021). Daarop is geen uitgesproken groot warmteverlies aan de nok merkbaar. Op dat moment was het ook wel heel wat minder koud (8 tot

Figuur 7. IR-beeld van de voorgevel: de nieuwe ramen presteren behoorlijk, behalve het raampje boven de voordeur. Dat heeft enkel glas, maar is wel voorzien van houten klaplukjes aan de binnenkant.

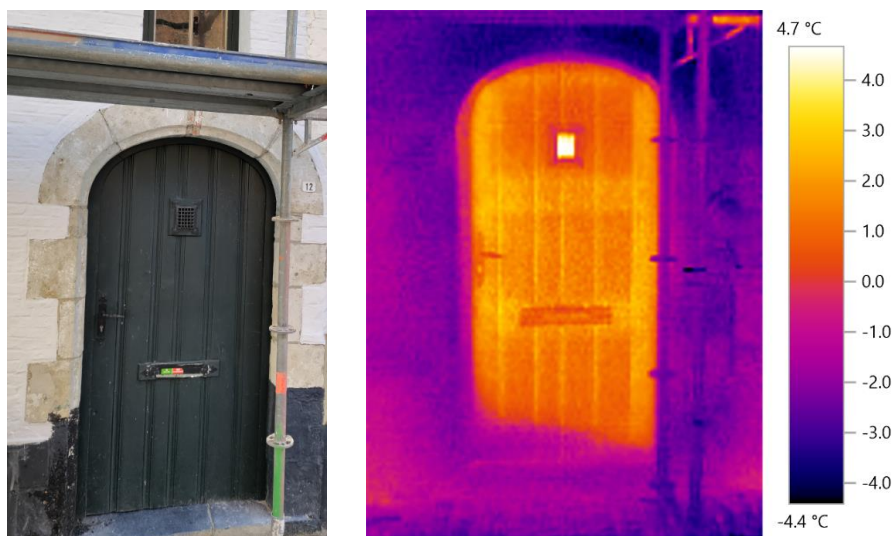
Figuur 8. Bij de voordeur tekenen de achterliggende stijlen zich af. Door het breken en verzakken van het linkerdeel van de dorpel is een spleet ontstaan. Blijkbaar trekt langs die spleet koude lucht naar binnen, zodat de linkeronderhoek van de deur een stuk kouder is dan de rest. Het kijkgaatje boven in de deur is dan weer een warm element.

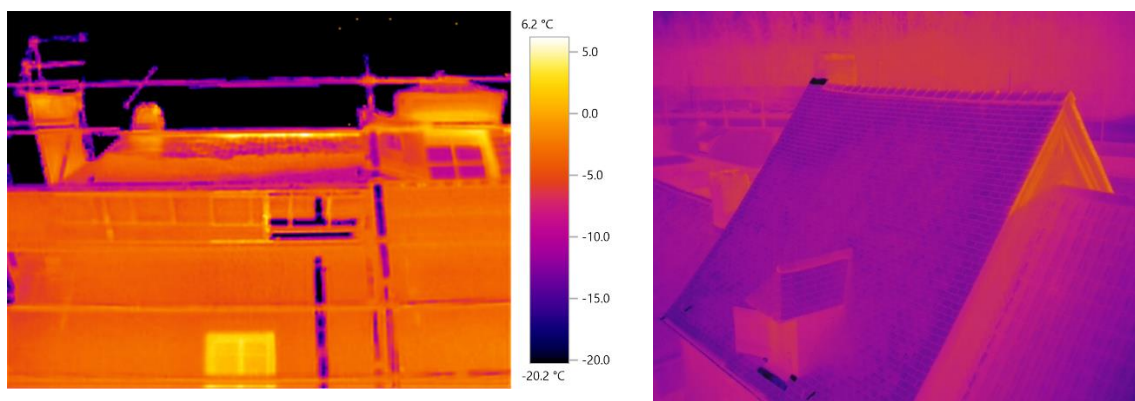
13°C). Waarschijnlijk ontsnapt er wel wat lucht bij de aansluiting van de nok, maar is de temperatuur van de nokpannen niet zoveel lager dan die van de leien.

Figuur 9. Links: gewone IR-opname van de voorgevel met zicht op het dak. Hoewel de scherpe hoek niet ideaal is voor de meting, lijkt het alsof het de isolatie in het dakvlak zeer effectief is, maar dat er bij de aansluiting aan de nok een koudebrug is. De onderste zone van het dak is bedekt met sneeuw. Rechts: 3D-drone-thermografie van het dak vanuit de lucht op een andere datum.

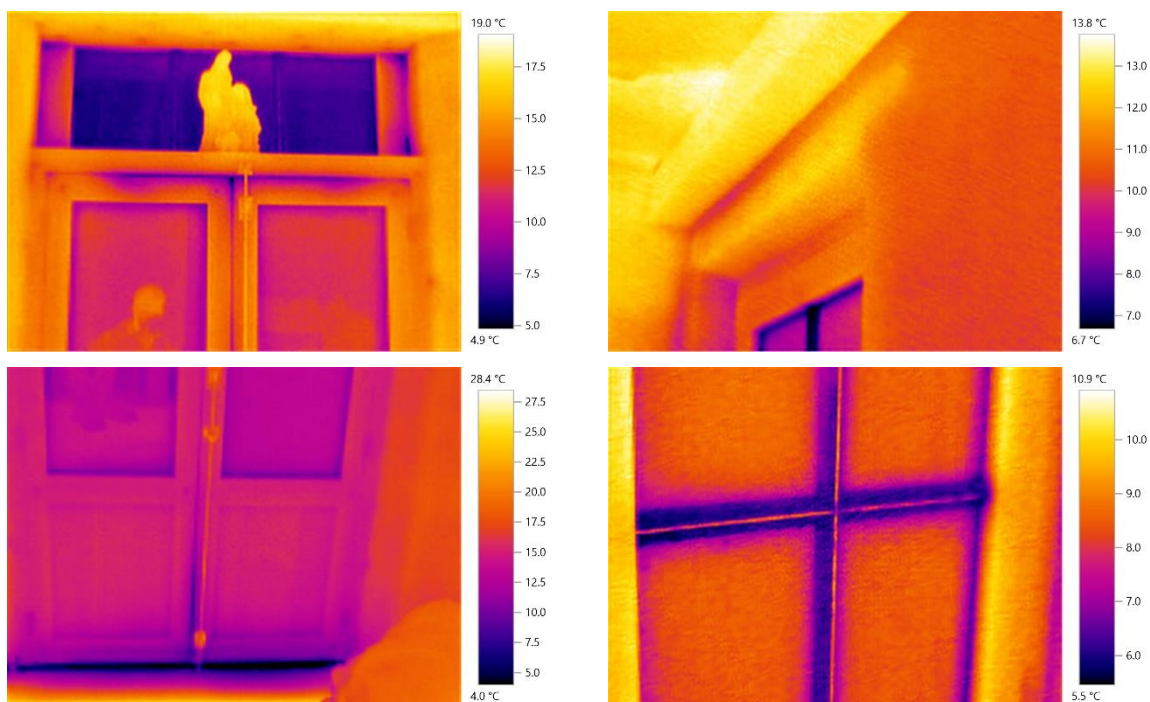
De onderstaand beelden tonen enkele bijzonderheden van de ramen (Figuur 10). Hoewel de sluiting van de deurramen in de tuingevels nieuw is en goed functioneert, is toch een suboptimale dichting vast te stellen. Ondanks de tochtborstel onderaan, is ook daar wel een koude strook zichtbaar, met een sterke gradiënt van ruim 25°C naar 5°C op die plaats in de dekvloer. De houten lateien van de ramen, die met het blote ook niet zichtbaar zijn aangezien ze ingepleisterd zijn, verschijnen wel in de IR-beelden als zones die thermisch beter presteren door de lagere warmtegeleiding van het hout.

Figuur 10. Details van de ramen in IR. (opmerking: de spanjolet zit onderaan nog niet vast)

Als we in detail kijken naar de metalen verdeelroeden, dan zien we dat het metaal aan de binnenkant eigenlijk minder koud lijkt dan de stopverf. Waarschijnlijk heeft het metaal echter een lagere emissiviteit, dus we kunnen uit dat verschil geen conclusies trekken en fysisch is het logisch dat beide materialen quasi op dezelfde temperatuur staan. Condens op de stopverf kan theoretisch

leiden tot schimmelvorming, maar hoogstwaarschijnlijk droogt ze voldoende snel op, zodat dit risico niet acuut wordt.

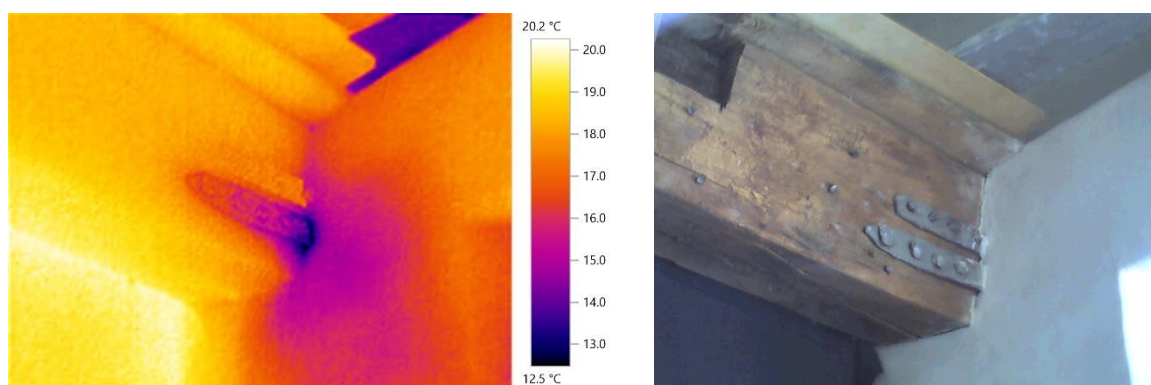
Het is evident dat de aanwezigheid van muurankers leidt tot koudebruggen. Dit bemoeilijkt nog de aansluiting van de balkoplegging in een buitenmuur, die sowieso al complex is. In Figuur 11 is het koudste punt ongeveer 13°C. Op dat moment was de binnentemperatuur ongeveer 18°C en de relatieve vochtigheid ongeveer 35%. Er is valt dus niet te vrezen voor condens (het dauwpunt bedraagt 3°C). Moest er langsheen dat anker een luchtstroom naar buiten plaatsvinden, dan kan er inwendig in de muur wel eventueel condens ontstaan.

Figuur 11. IR-opname van een balkkop met muuranker in de aanbouw tegen de achtergevel. Het buitenanker is zichtbaar in Figuur 6.

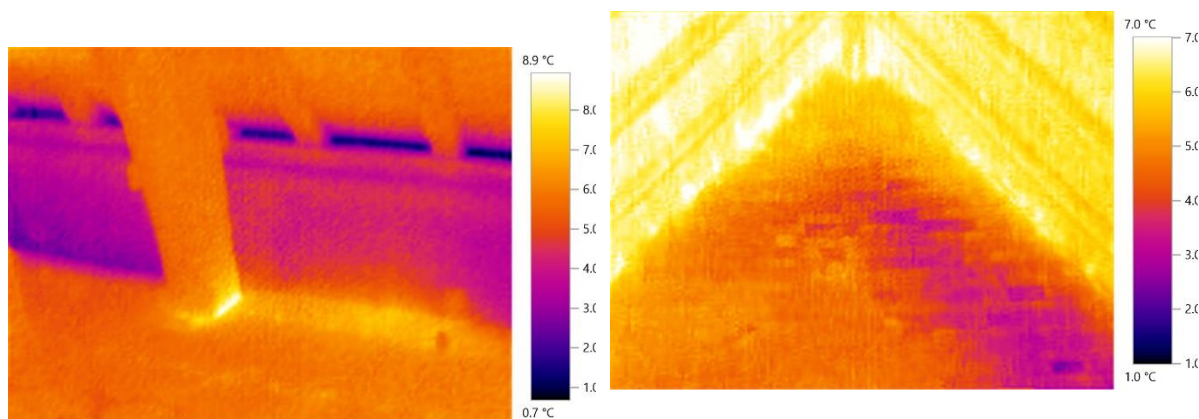
Beide zijmuren (gemene muren) steken boven de buurhuizen uit en zijn op die plaats niet geïsoleerd. Wel is het metselwerk hersteld in de winter van 2021. Doordat de zoldervloer slechts beperkt geïsoleerd is, vormen deze koude muren wel een zwakke schakel in het isolatie-concept.

Op onderstaande beelden van de zolder is te zien dat de plaats waar het spantbeen de zondervloer doorboort aanleiding geeft tot een koudebrug, vermoedelijk veroorzaakt door een luchtlek waarlangs warmere lucht van de verdieping naar boven stroomt. De zijmuren van de zolder zijn behoorlijk koud, aangezien ze niet geïsoleerd zijn en boven de naburige huizen uitsteken (zie ook Figuur 1).

Figuur 12. IR-opnames van de zolder: links de achtermuur ter plaatse van het centrale spantbeen; rechts de uitstekende puntgevel.

De warmteverliezen naar boven toe zouden nog kunnen verminderen als de zoldervloer meer geïsoleerd zou worden of als de muren van de zolder aan de binnenzijde geïsoleerd zouden worden.

Bij dat laatste is wel voorzichtigheid geboden voor de zuidelijke muur, die sterk blootgesteld is aan regen en dus aan risico op vorstschade.

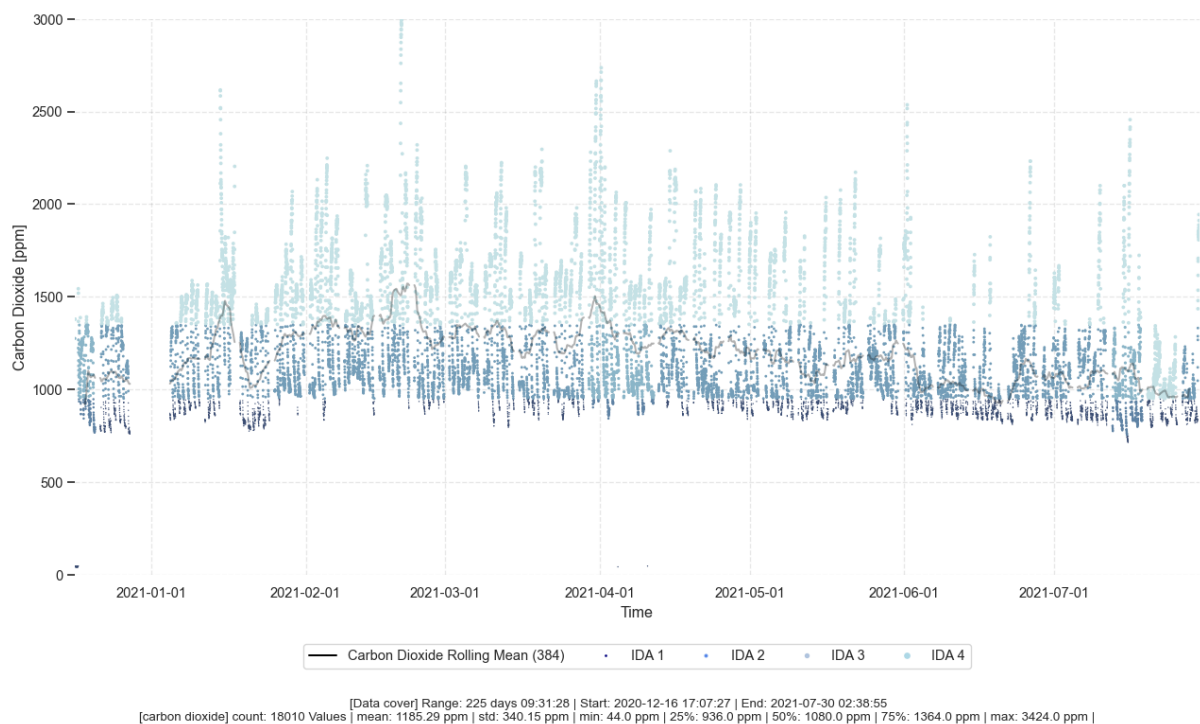
Figuur 21. CO₂-concentratie in de slaapkamer.

De CO₂-concentratie is een goede indicator voor de concentratie van bio-effluenten en geeft ook een idee van de effectiviteit van de ventilatie in het algemeen. Net als de RV vertoont het verloop van deze waarde in de slaapkamer een zaagtandprofiel dat de leefgewoontes van de bewoner(s) reflecteert. De grafiek van een willekeurige week in maart 2021 illustreert zo'n verloop (Figuur 22). Vanaf het moment van slapengaan neemt de concentratie toe om uiteindelijk een maximum te bereiken tegen de ochtend. Als dan 's morgens verlucht wordt (of de bewoner verplaatst zich gewoon naar de dagruimtes), daalt de concentratie terug naar het basisniveau.

Als richtlijn voor niet-residentiële gebouwen geldt 800 tot 1000 ppm voor goede luchtkwaliteit en 1100 tot 1500 voor aanvaardbare luchtkwaliteit (gebaseerd op NBN EN 13779:2004, tabel 9). Specifiek voor slaapkamers vermeldt de norm NBN EN 16798-1:2019 richtwaarden van 950 en 1350 ppm voor respectievelijk goed en aanvaardbaar. We moeten daarbij wel vermelden dat het meettoestel vlak naast het bed gepositioneerd was.

Nadat er in mei 2021 een tussentijdse bespreking is geweest van deze meetresultaten, heeft de bewoner beslist om tijdens de daaropvolgende warme maanden vaker te slapen met het raam op een kier en om 's morgens meer te verluchten. Kijken we naar het verloop van metingen over alle gegevens (Figuur 21), dan merken we daar effectief een daling van de gemiddelde concentratie vanaf de maand juni 2021. Eén van de gevolgen van het gebruiken van deze historiserende nieuwe houten ramen, is dat je ze niet in een kipstand kunt zetten.

De ventilatie van de slaapkamer 's nachts is niet optimaal. Een gestuurde aanvoer van verse lucht doorheen de gebouwschil is hier niet evident. Misschien is het mogelijk om door mechanische afvoer in de badkamer in combinatie met het controleren van luchtlekken te komen tot een verhoogd ventilatievoud van de slaapkamer en daardoor een betere luchtkwaliteit. De afvoer zou vraaggestuurd kunnen zijn en bv. werken met een CO₂-sensor in de slaapkamer of een RV-sensor in de badkamer of de keuken. Voor aanvoer kan gerekend worden op lucht die in de hal toegevoerd wordt en via de spleet onder de deur de slaapkamer binnenkomt.
