Projectfiche 2: begijnhofhuisje, Diest

Het hoofdvolume van de woning in het begijnhof van Diest bestaat uit twee bouwlagen onder een leien zadeldak met aan de straat- en aan de tuinzijde telkens een dakkapel. De woning werd in 1624 vermeld in het huisboek van het begijnhof als *H. Thecla*. Volgens de telling in 1665 was het toen een huis met lemen muren en een dak van stro. Het huis in bakstenen muren met leidendak, zoals we het vandaag kennen, dateert dus vermoedelijk van het einde van de 17^{de} eeuw of het begin van de 18^{de} eeuw.

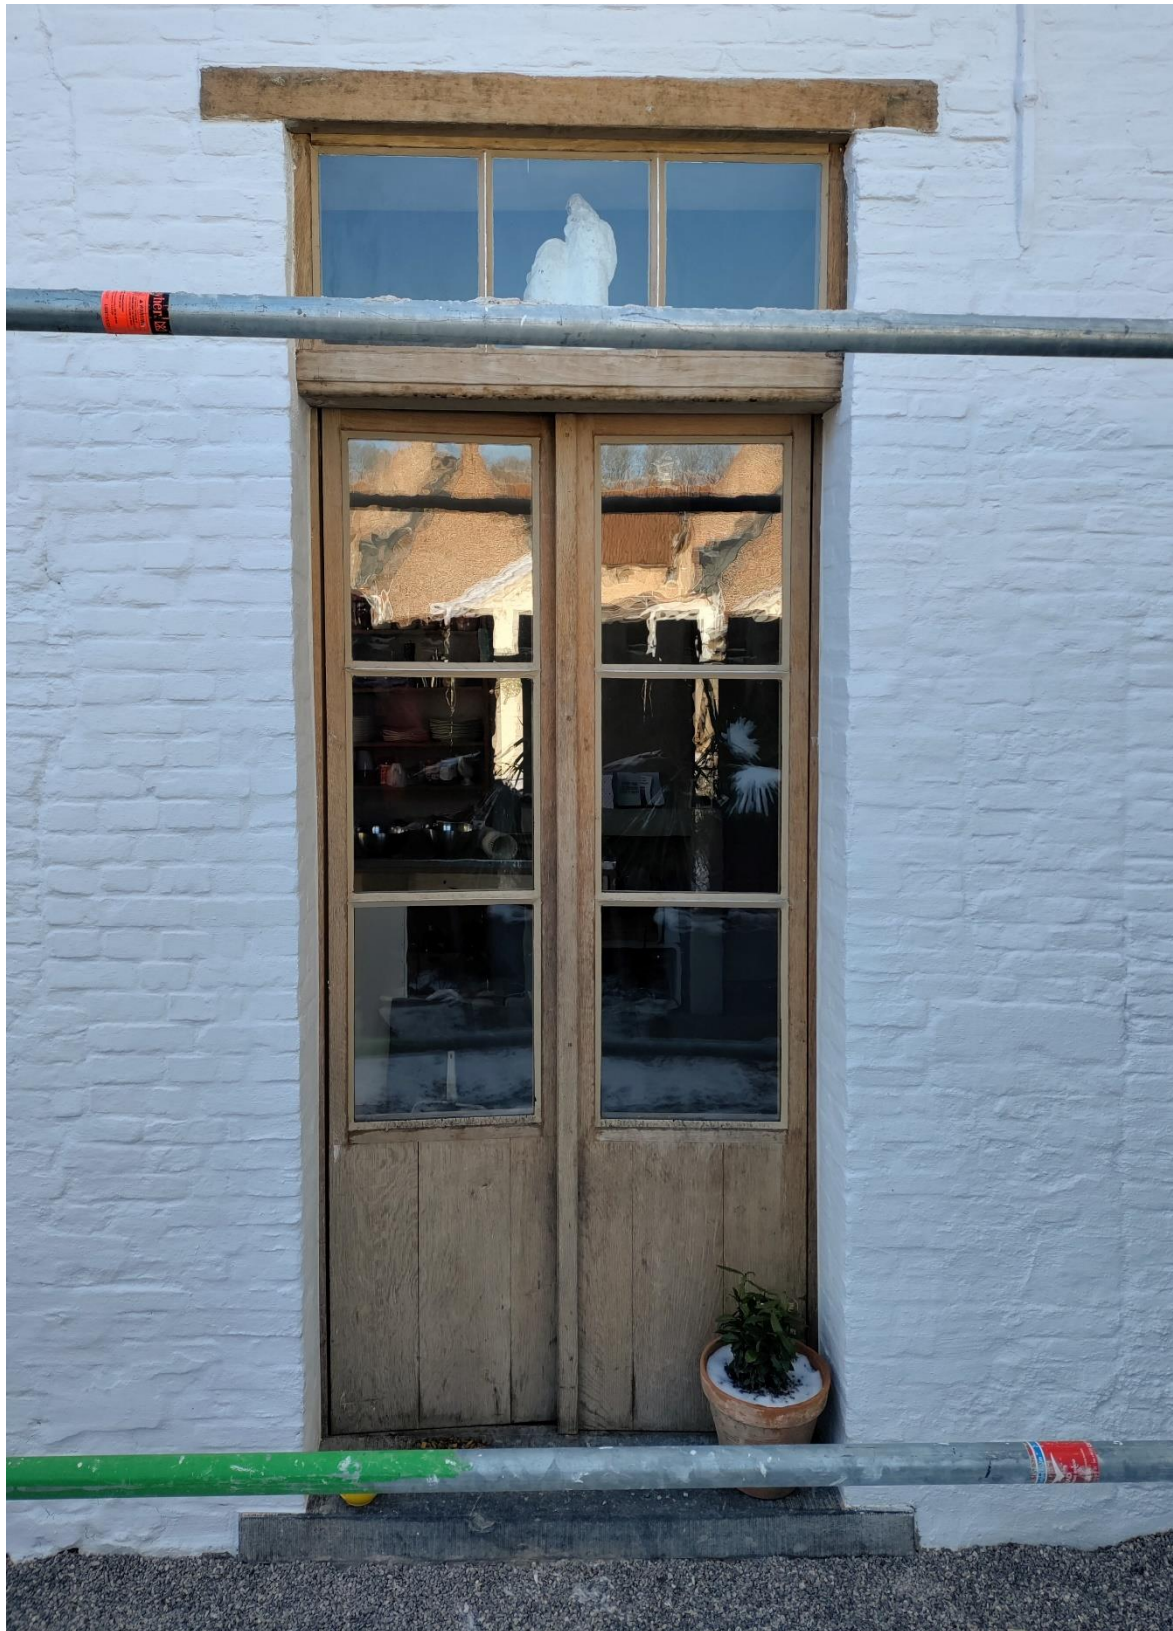
Op twee plaatsen is enkel glas geplaatst: in het bovenlicht van de deurramen in de achtergevel en de zijgevel van de eerste aanbouw, en in het bovenlicht van de voordeur.

Figuur 6. Deurraam met driedelig bovenlicht in de achtergevel.

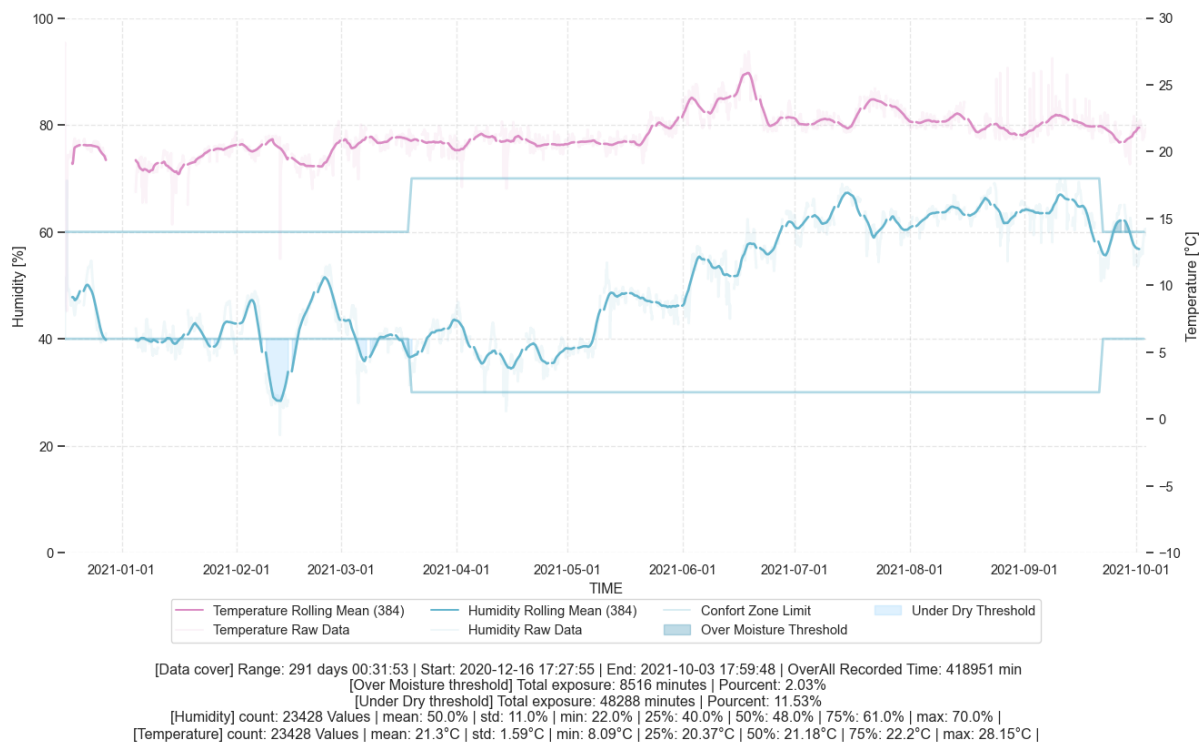
In vier kamers zijn loggers geplaatst: in de leefruimte en de keuken beneden, en in de slaapkamer en de badkamer boven (Figuur 13 tot Figuur 20). In de slaapkamer werd bovendien een CO₂-meter geplaatst (Figuur 21). De gegevens zijn om de 15 minuten geregistreerd vanaf 17 december 2020. De vloerverwarming zorgt voor een comfortabele temperatuur in de leefruimte, zelfs tijdens de

koudegolf rond 10 februari 2021 die in de grafieken zichtbaar is. De waarden voor relatieve vochtigheid op het gelijkvloers zijn mogelijk enigszins vertekend door het uitdrogen van de dekvloer en de pleister, maar de sterke val tijdens de koudegolf is duidelijk zichtbaar. Globaal schommelt de RV tussen 35 en 45 % in de living en tussen 40 en 50 % in de keuken. De waarde ligt in de slaapkamer doorgaans wel wat hoger: dat verklaart waarom daar soms condens kan optreden op de verdeelroedes in het venster. We observeren dat hier een verandering zichtbaar is na de koudegolf: de globale temperatuur wordt iets hoger, en in overeenstemming daarmee daalt de RV. Dit komt overeen met een iets hogere afstelling van de verwarming.

Figuur 13. Temperatuur en relatieve vochtigheid in de living : ogenblikkelijke en weekgemiddelde waarde.

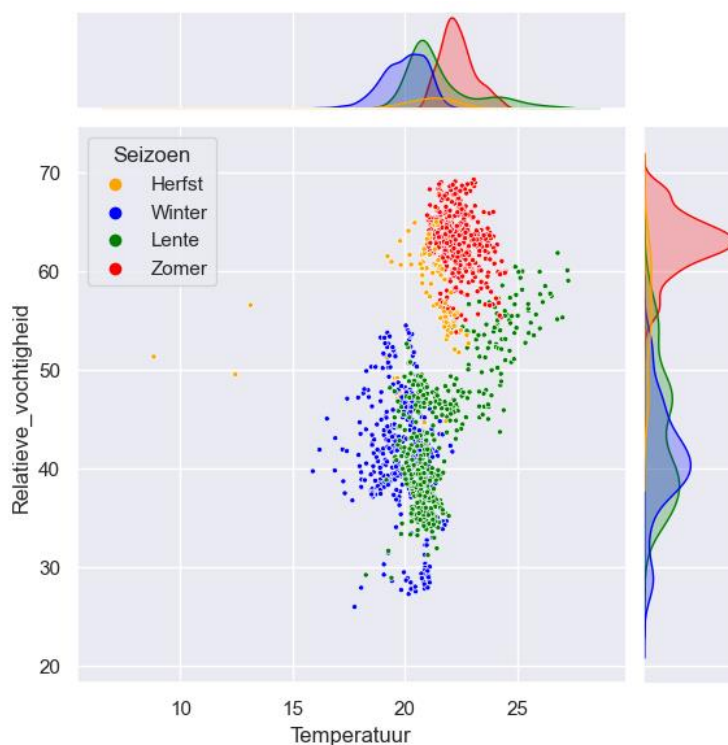
Figuur 14. Verband tussen temperatuur en relatieve vochtigheid in de living, opgesplitst per seizoen: meetpunten gemiddeld per tijdstap van vier uur en kansverdelingen voor beide variabelen apart.

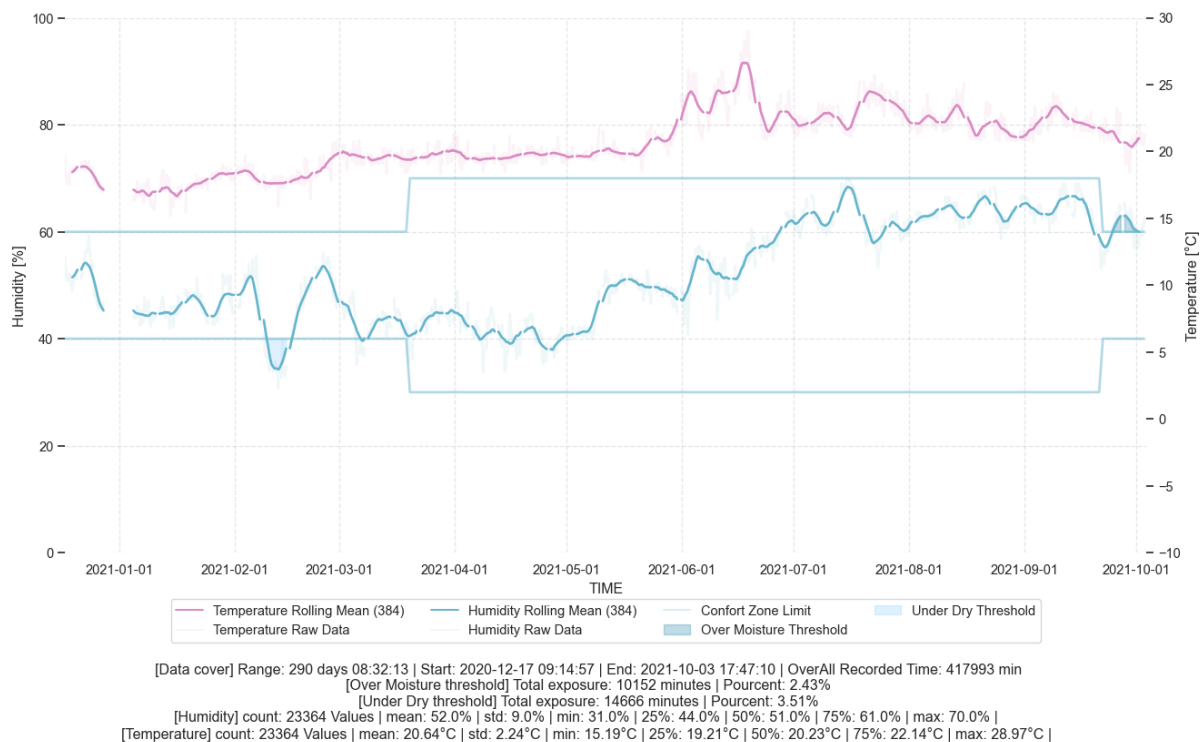
Figuur 15. Temperatuur en relatieve vochtigheid in de keuken: ogenblikkelijke en weekgemiddelde waarde.

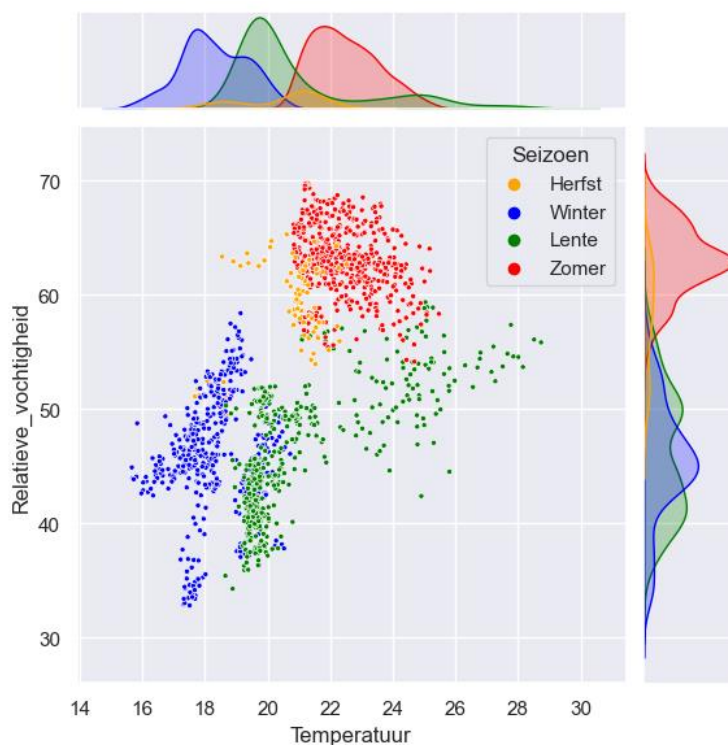
Figuur 16. Verband tussen temperatuur en relatieve vochtigheid in de keuken, opgesplitst per seizoen: meetpunten gemiddeld per tijdstap van vier uur en kansverdelingen voor beide variabelen apart.

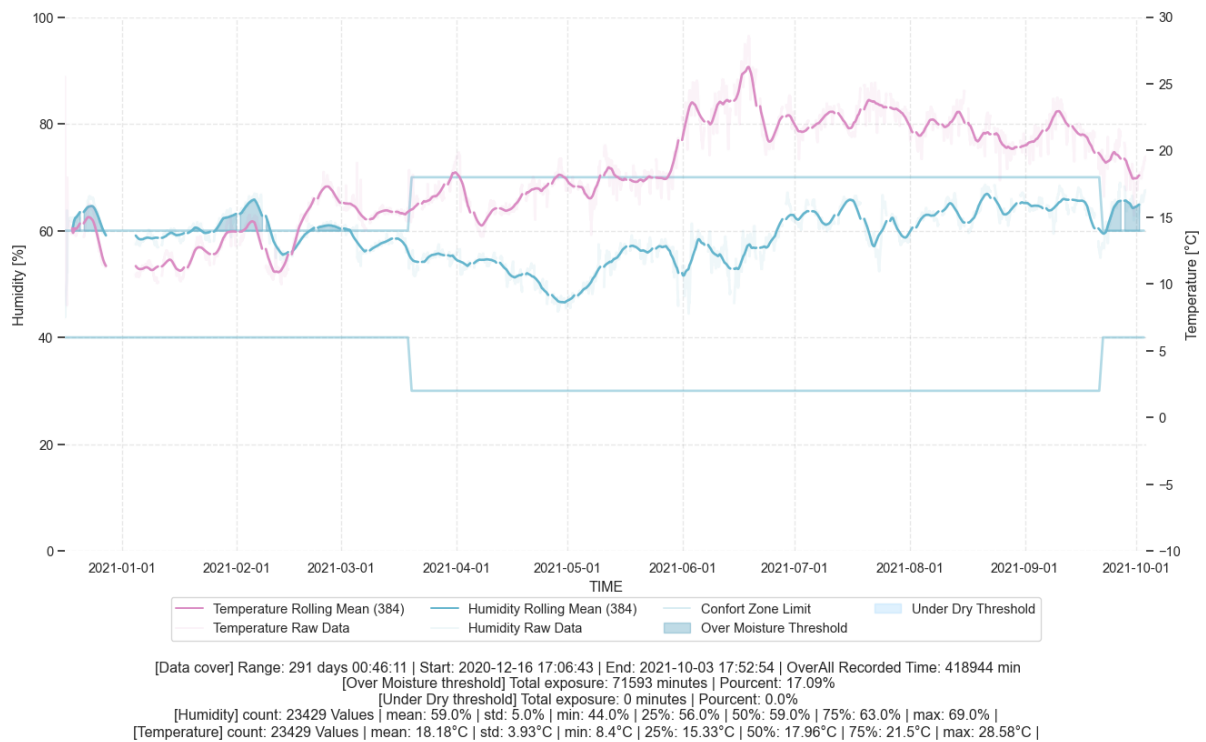
Figuur 17. Temperatuur en relatieve vochtigheid in de slaapkamer: ogenblikkelijke en weekgemiddelde waarde.

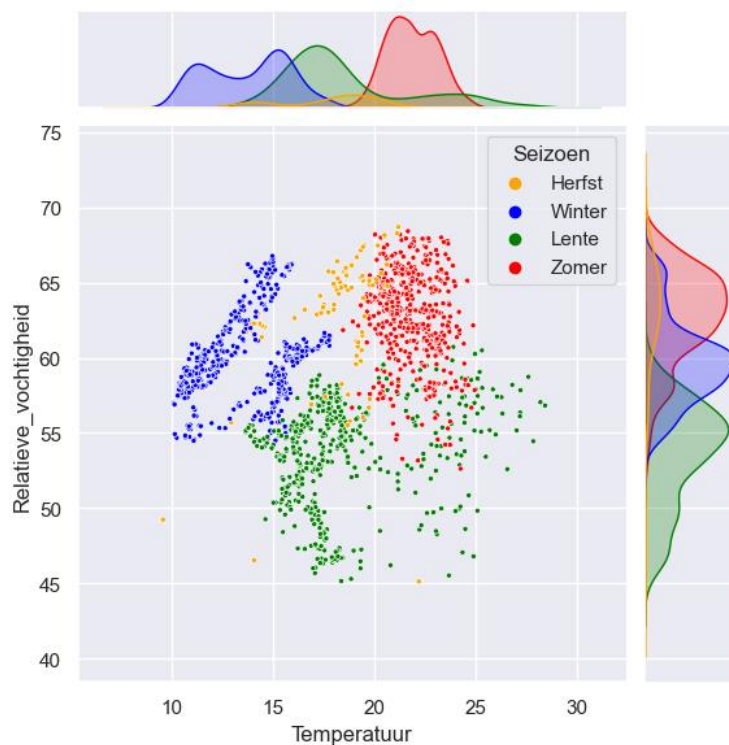
Figuur 18. Verband tussen temperatuur en relatieve vochtigheid in de slaapkamer, opgesplitst per seizoen: meetpunten gemiddeld per tijdstap van vier uur en kansverdelingen voor beide variabelen apart.

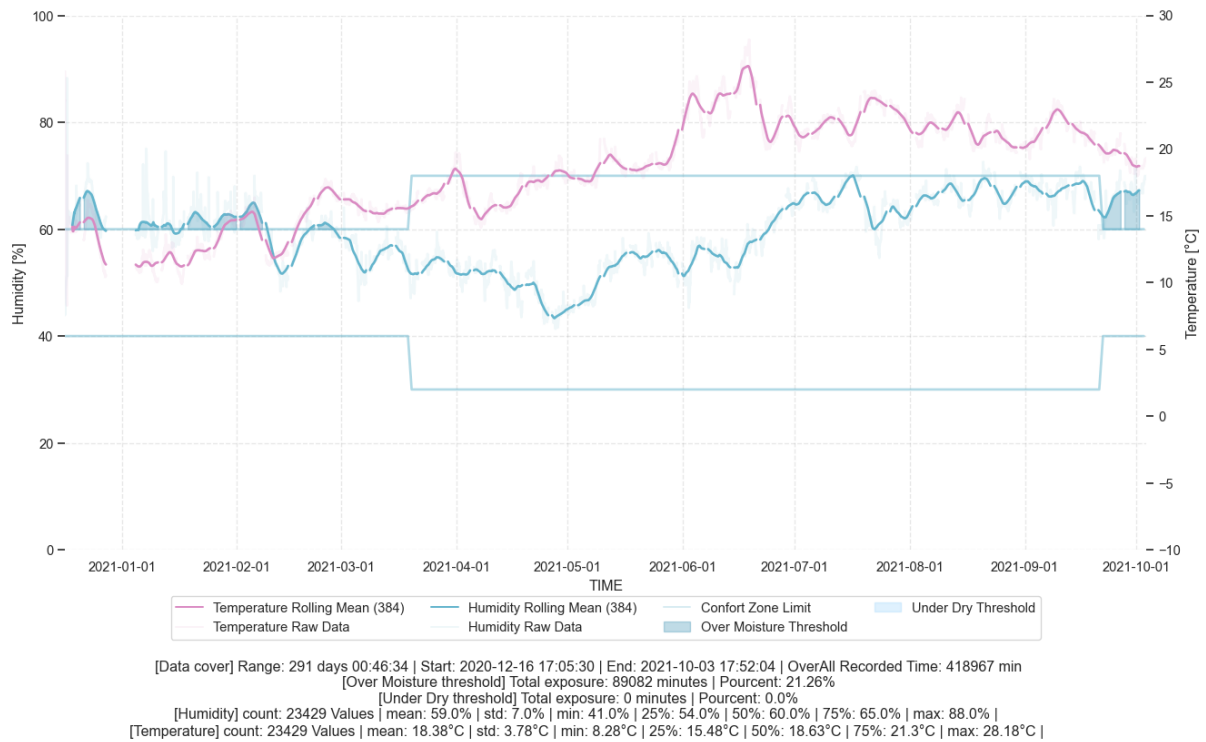
Figuur 19. Temperatuur en relatieve vochtigheid in de badkamer: ogenblikkelijke en weekgemiddelde waarde.

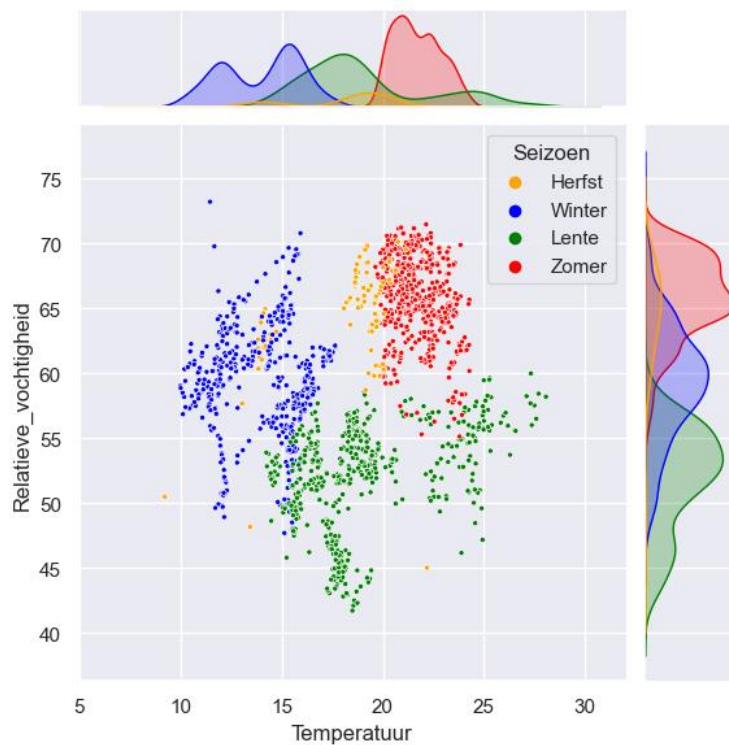
Figuur 20. Verband tussen temperatuur en relatieve vochtigheid in de badkamer, opgesplitst per seizoen: meetpunten gemiddeld per tijdstap van vier uur en kansverdelingen voor beide variabelen apart.

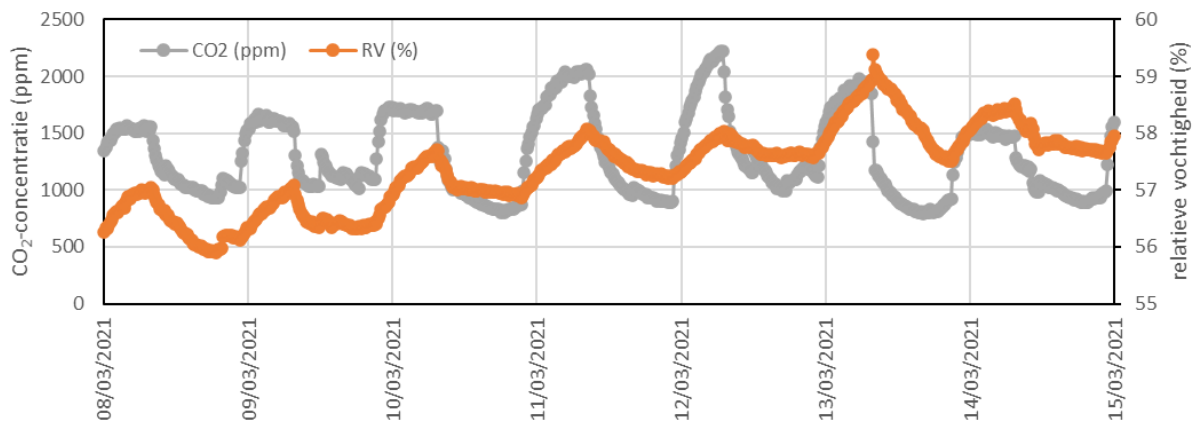
De CO₂-concentratie is een goede indicator voor de concentratie van bio-effluenten en geeft ook een idee van de effectiviteit van de ventilatie in het algemeen. Net als de RV vertoont het verloop van deze waarde in de slaapkamer een zaagtandprofiel dat de leefgewoontes van de bewoner(s) reflecteert. De grafiek van een willekeurige week in maart 2021 illustreert zo'n verloop (Figuur 22). Vanaf het moment van slapengaan neemt de concentratie toe om uiteindelijk een maximum te bereiken tegen de ochtend. Als dan 's morgens verlucht wordt (of de bewoner verplaatst zich gewoon naar de dagruimtes), daalt de concentratie terug naar het basisniveau.

Figuur 22. Verloop van de CO₂-concentratie en de relatieve vochtigheid (RV) tijdens een willekeurige week in maart 2021.

De ventilatie van de slaapkamer 's nachts is niet optimaal. Een gestuurde aanvoer van verse lucht doorheen de gebouwschil is hier niet evident. Misschien is het mogelijk om door mechanische afvoer in de badkamer in combinatie met het controleren van luchtlekken te komen tot een verhoogd ventilatievoud van de slaapkamer en daardoor een betere luchtkwaliteit. De afvoer zou vraaggestuurd kunnen zijn en bv. werken met een CO₂-sensor in de slaapkamer of een RV-sensor in de badkamer of de keuken. Voor aanvoer kan gerekend worden op lucht die in de hal toegevoerd wordt en via de spleet onder de deur de slaapkamer binnenkomt.
